邳州市官湖镇汇金森地块

土壤污染状况调查报告

编制单位：徐州康诚环保科技有限公司

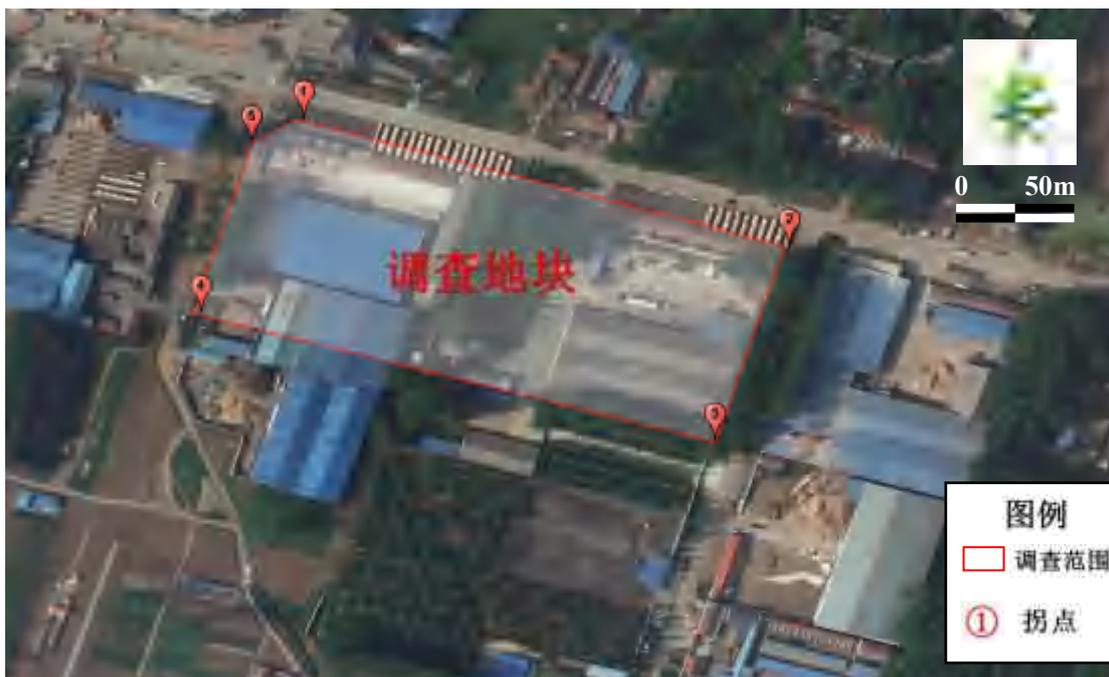
图 2.2-1 调查地块范围及拐点（实测）

根据委托单位提供的规划条件（见附件二），本次调查地块为邳州市官湖镇汇金森地块，位于江苏省邳州市官湖镇英才路，占地面积 $21421.3\text{m}^2$ （约 32.13 亩），东至乡道，南至宝通木业，西至发展路，北至英才路。调查地块范围红线图见图 2.2-1，调查地块边界范围见图 2.2-2，边界拐点坐标见表 2.2-1。调查对象为地块中的土壤和地下水。

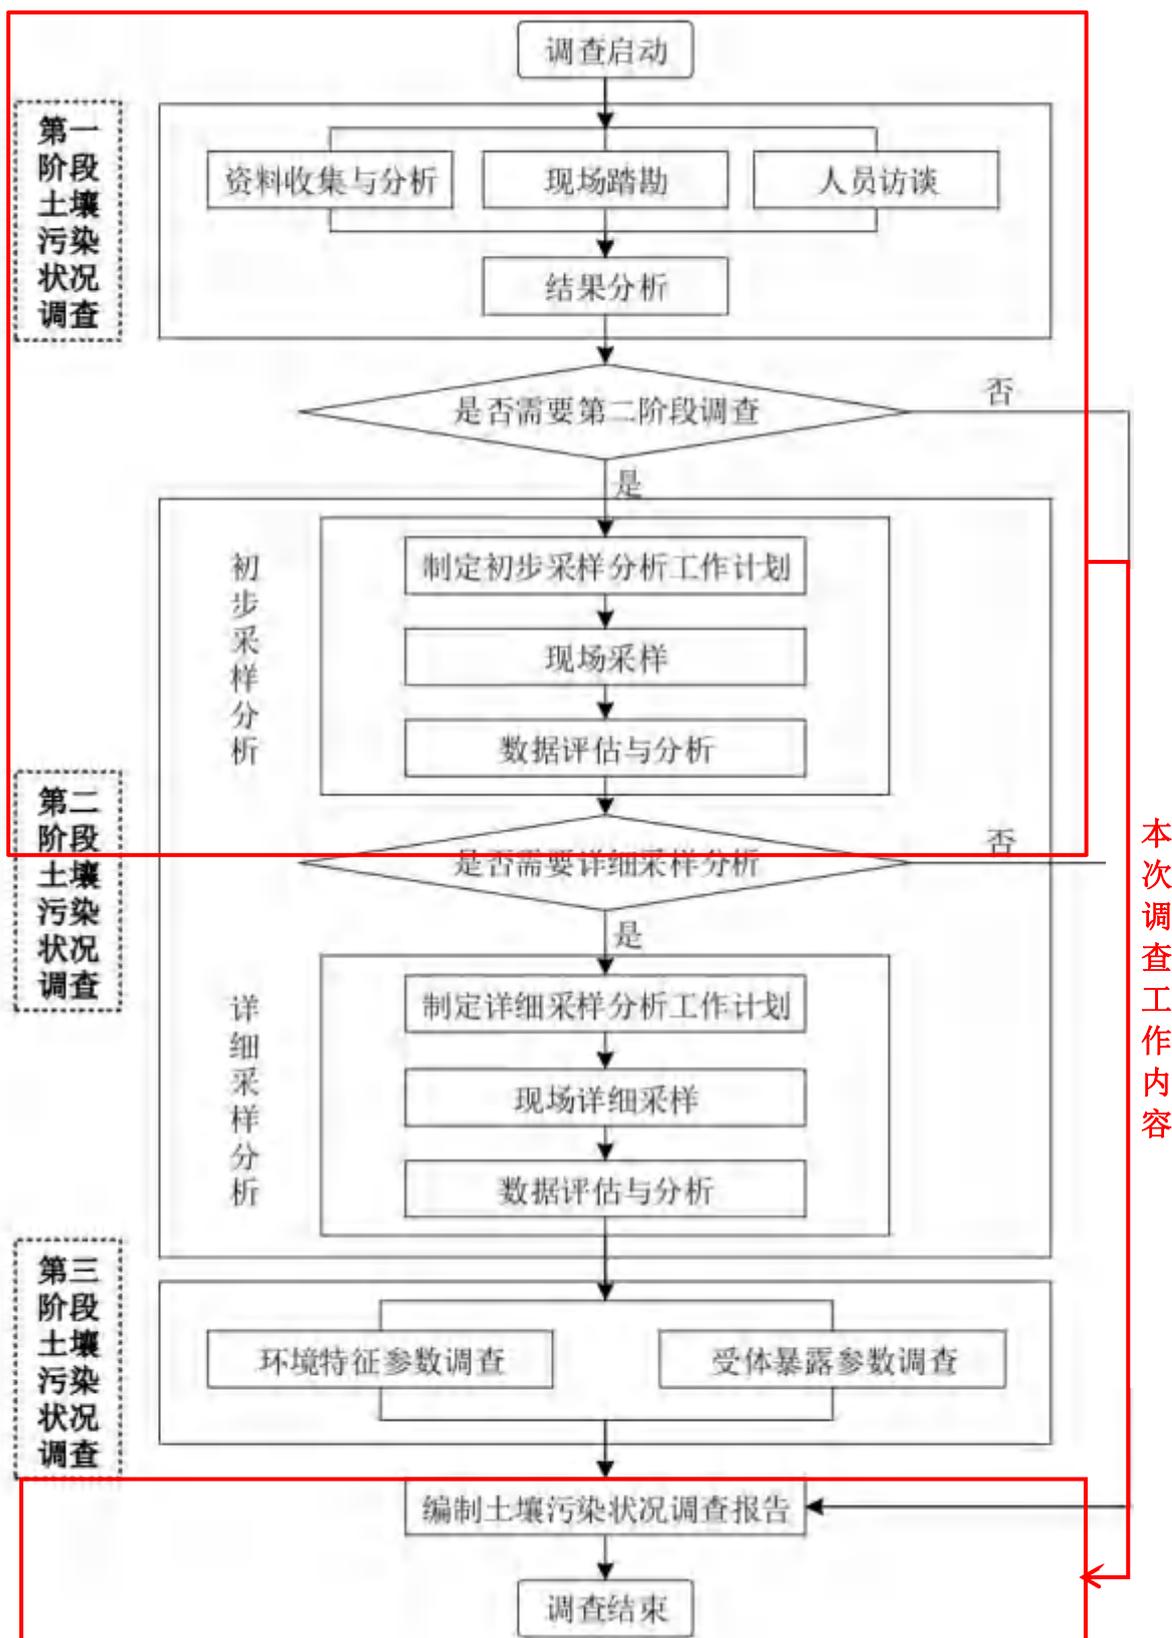
图2.4-1 土壤污染状况调查的工作内容与程序

根据《建设用地土壤污染状况调查技术导则》（HJ 25.1-2019），土壤污染状况调查分为第一阶段（资料收集与分析、现场踏勘、人员访谈），第二阶段（初步采样分析、详细采样分析），第三阶段（土壤污染状况风险评估、修复方案建议）。本次调查工作为土壤污染状况调查，工作内容包括土壤污染状况调查的第一阶段和第二阶段，具体为资料收集、现场踏勘、人员访谈、调查资料分析、污染识别、调查结果分析、报告编制等阶段，本次调查工作内容和程序见图2.4-1中红色矩形框中内容。

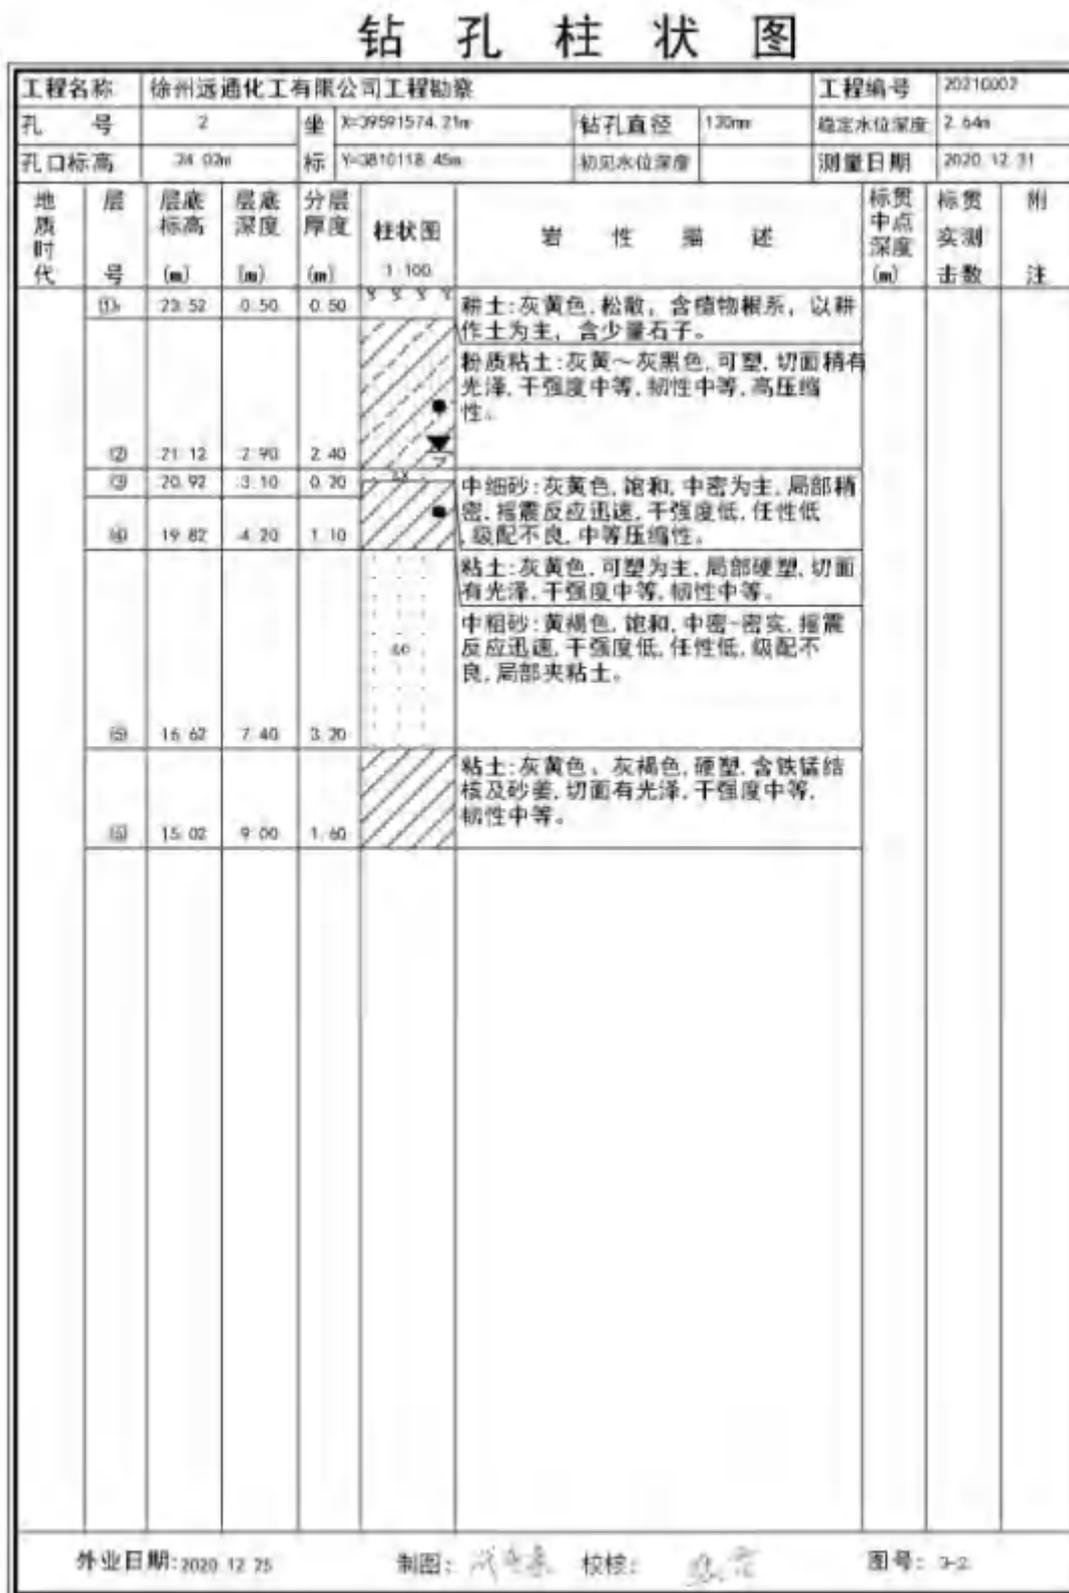
图 3.1-4 柱状图

根据《徐州远通化工有限公司场地工程地质、水文地质条件初步勘察报告》（2021年1月）中部分内容，现将勘探揭示的岩土层自上而下列表如下：

柱状图如图 3.1-3 所示，剖面图如图 3.1-4 所示。

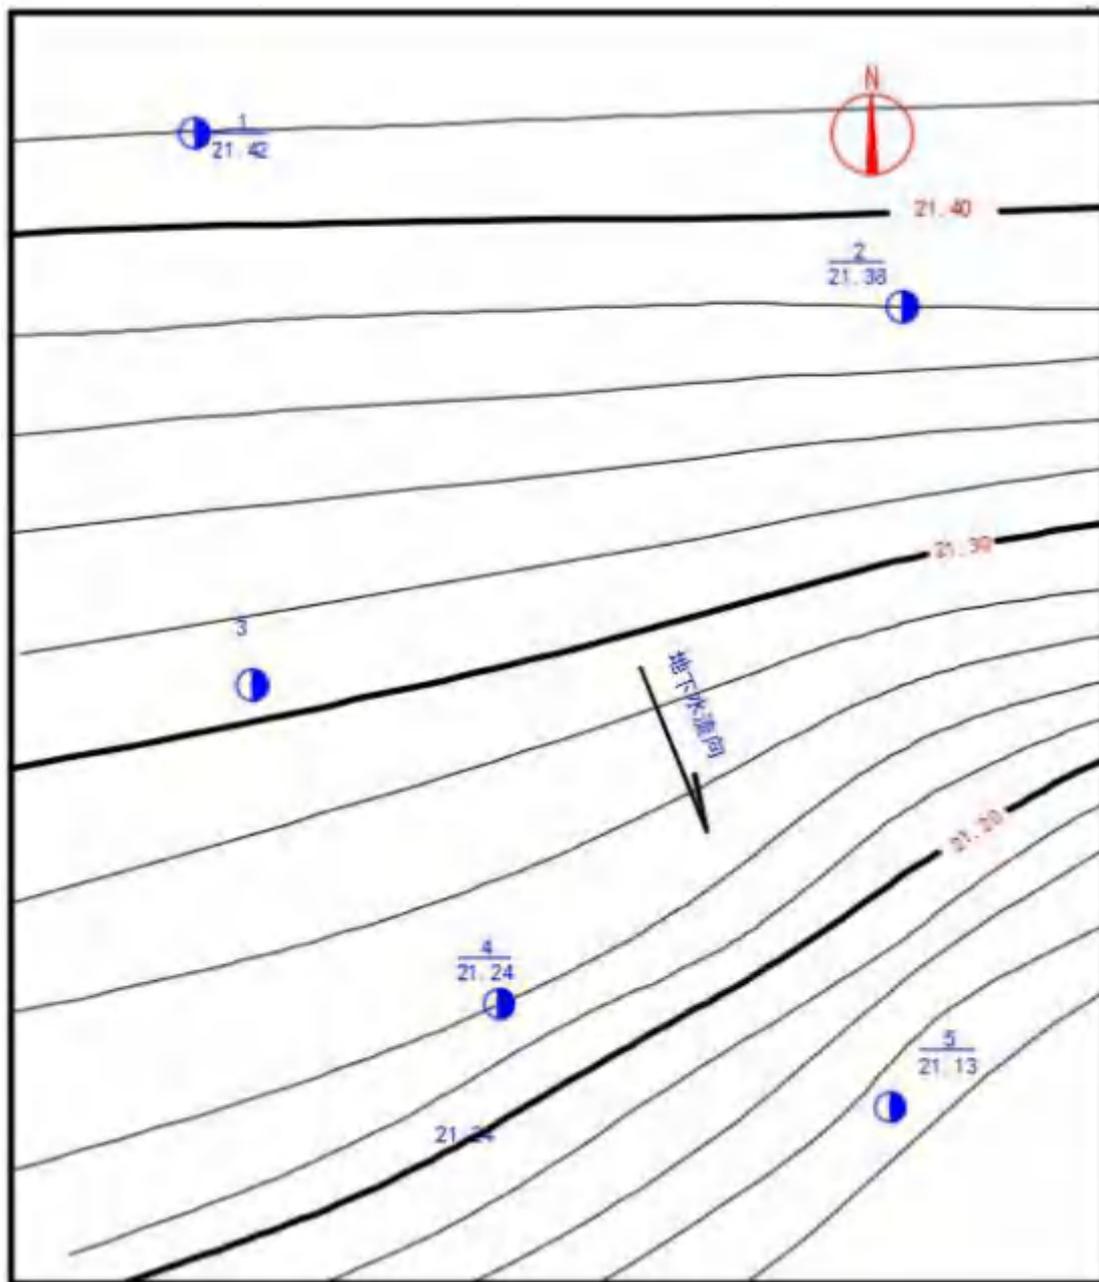
图 3.1-5 岩土工程勘察场地地下水流场图

根据现场控制测量及水位观测情况，地下孔隙潜水水稳定水位标高平均值为 21.29m，确定勘察期间地下潜水水流向为西北至东南走向。地下水流场图如图 3.1-5 所示。

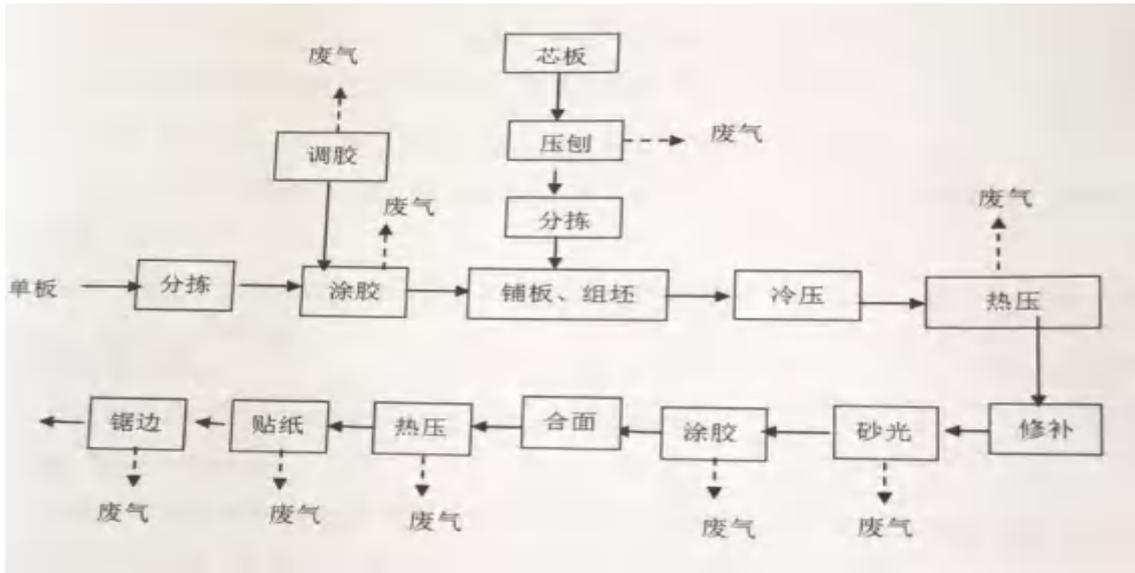
图 4.2-2 生产工艺流程图

徐州汇金森木业有限公司，2007年成立，2021年底停产。在调查地块西北部，占地面积约 6000m<sup>2</sup>，根据《徐州汇金森木业有限公司板材加工项目》环境影响评价报告表可知。徐州汇金森木业有限公司主要进行板材加工项目，生产胶合板和细木工板。

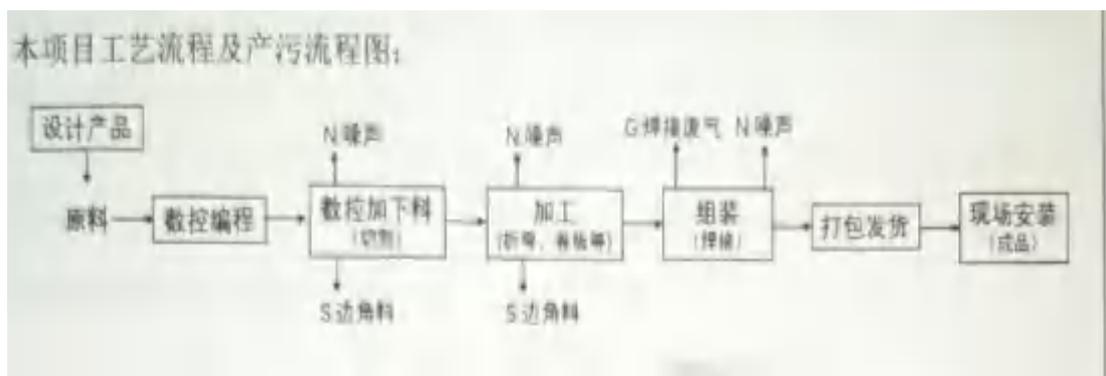
图 4.2-5 生产工艺流程图

徐州和兴环保设备制造有限公司于 2007 年建成并生产，2021 年底停产。在调查地块西南部，占地面积 3500m<sup>2</sup>，徐州和兴环保设备制造有限公司主要生产除尘设备和机械配件。

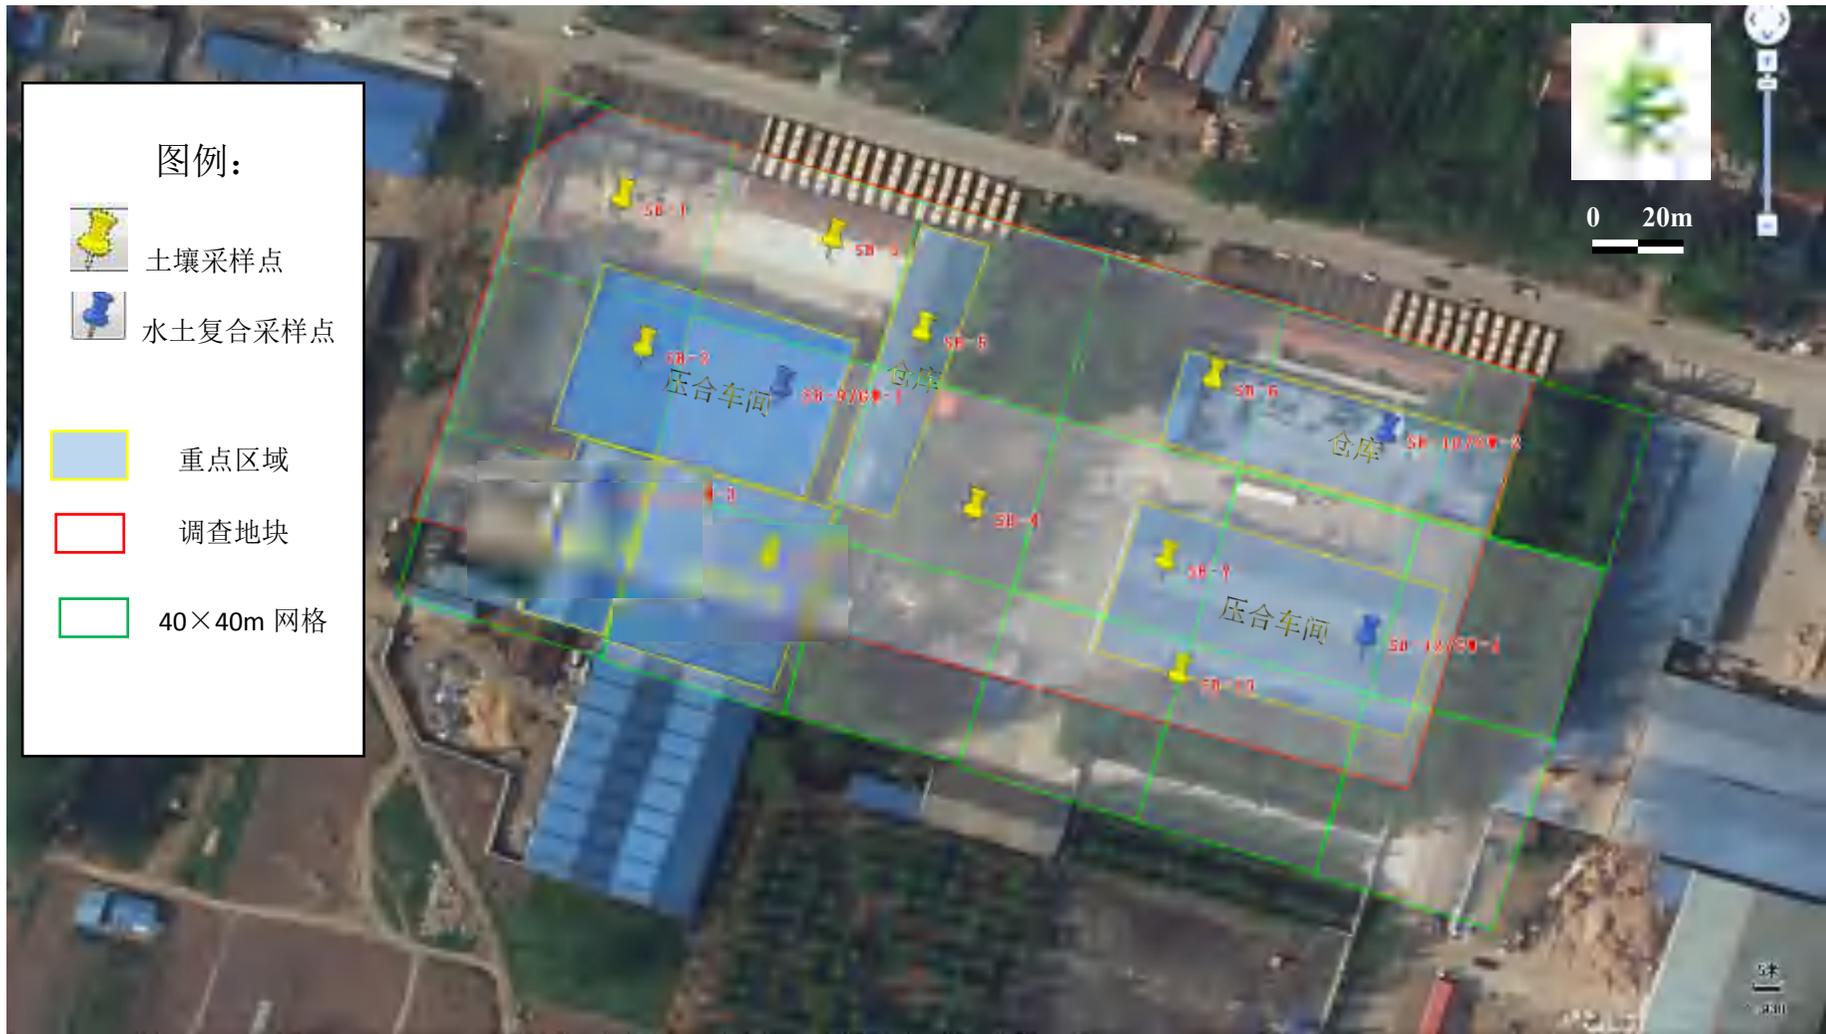
图6.2-1疑似污染区域识别

根据现场踏勘和人员访谈结果，该地块主要识别的重点关注区为徐州汇金森木业有限公司生产车间压合区、邳州安源木业有限公司生产车间压合区及徐州和兴环保设备制造有限公司生产车间切割组装区，其他区域为非重点关注区。其分布见图6.2-1。

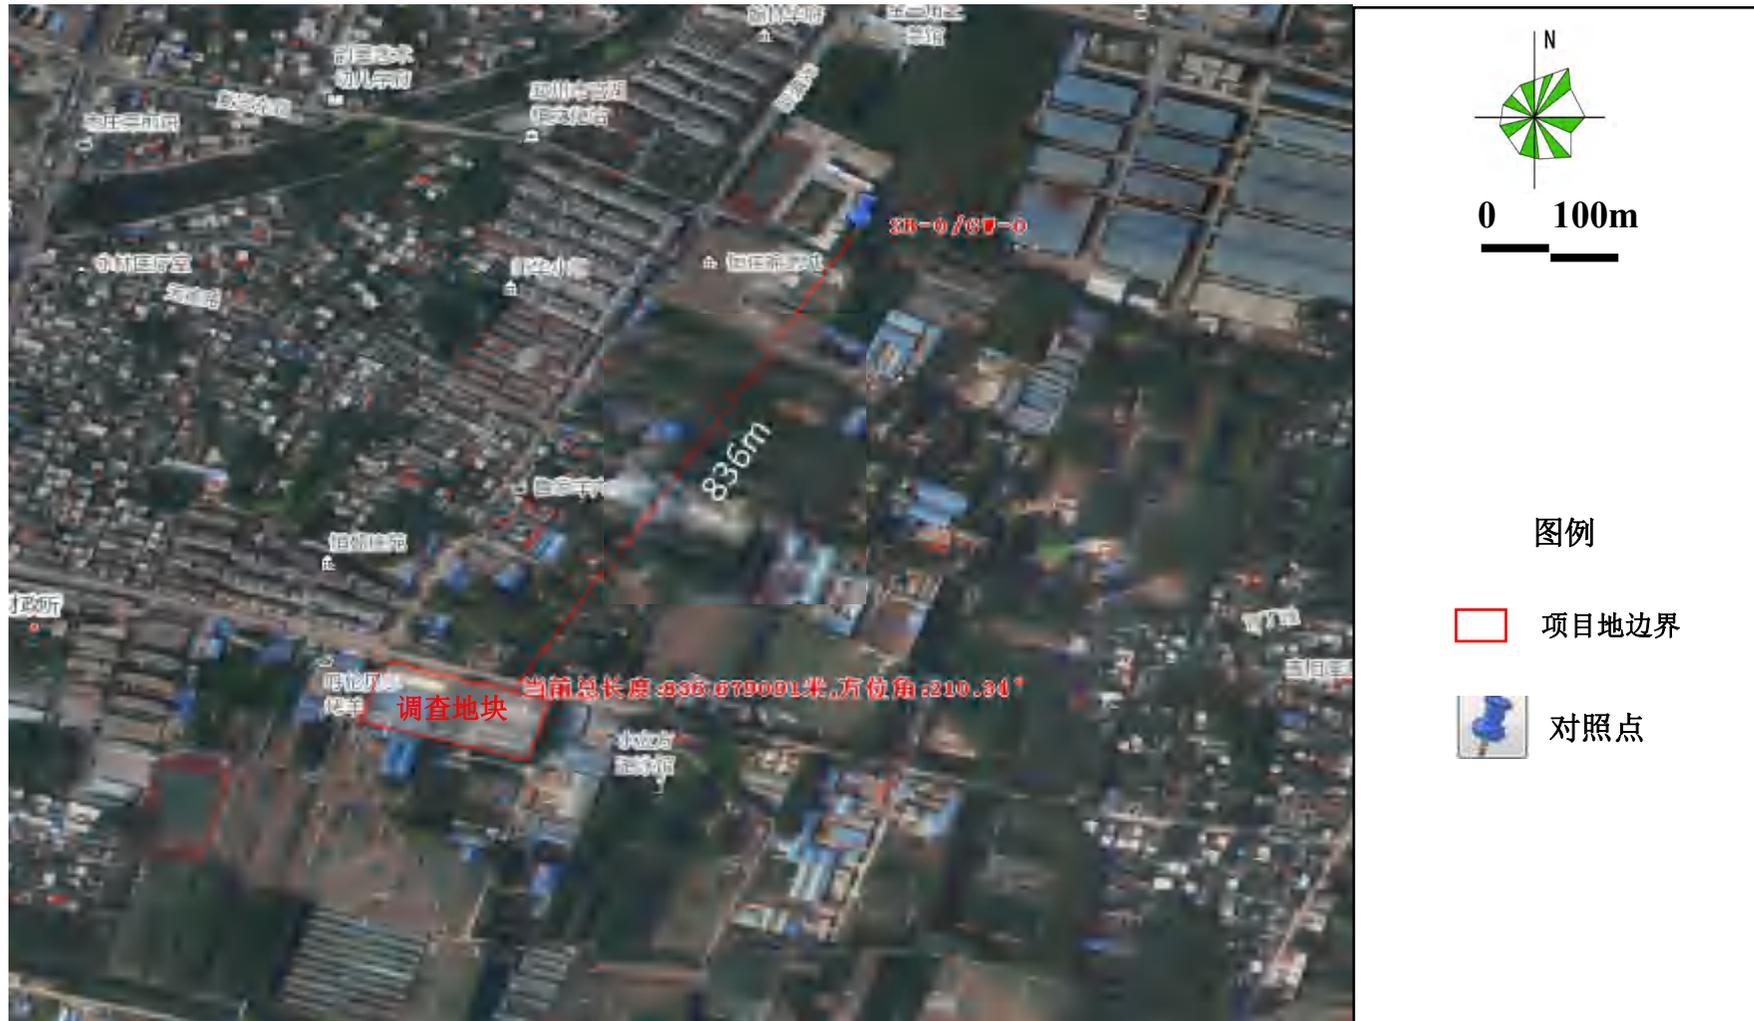
图 8.1-2 对照点布点位置图

同时依据地勘资料，最终选取1处水土复合对照点。本次项目地块的对照点参照《官湖镇老农科站地块》中的对照点，位于地块东北836m。对照点位土壤、地下水取样深度与地块内相同。

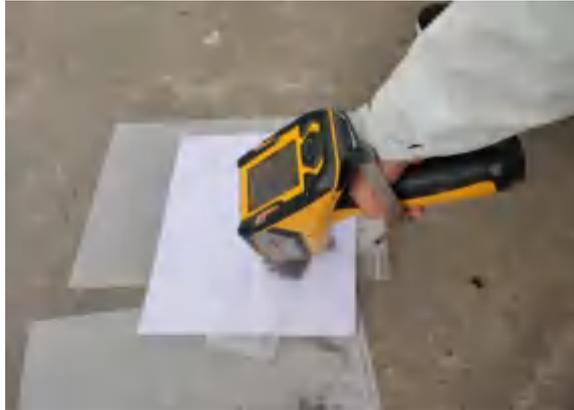
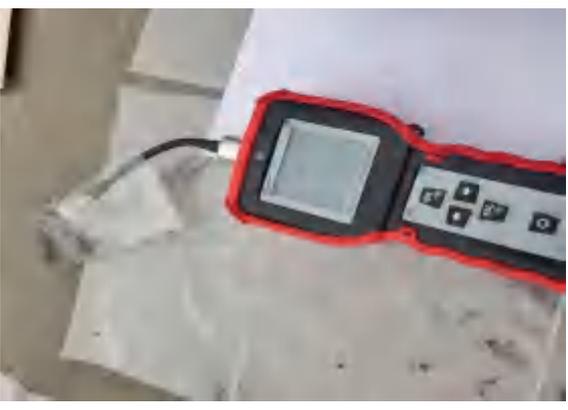
XRF快速检测	PID快速检测

样品类型	快速鉴别测试手段
土壤	感观判断（观察异色、判断异味）
	光离子化检测器（PID）
	便携式 X 射线荧光光谱分析（XRF）

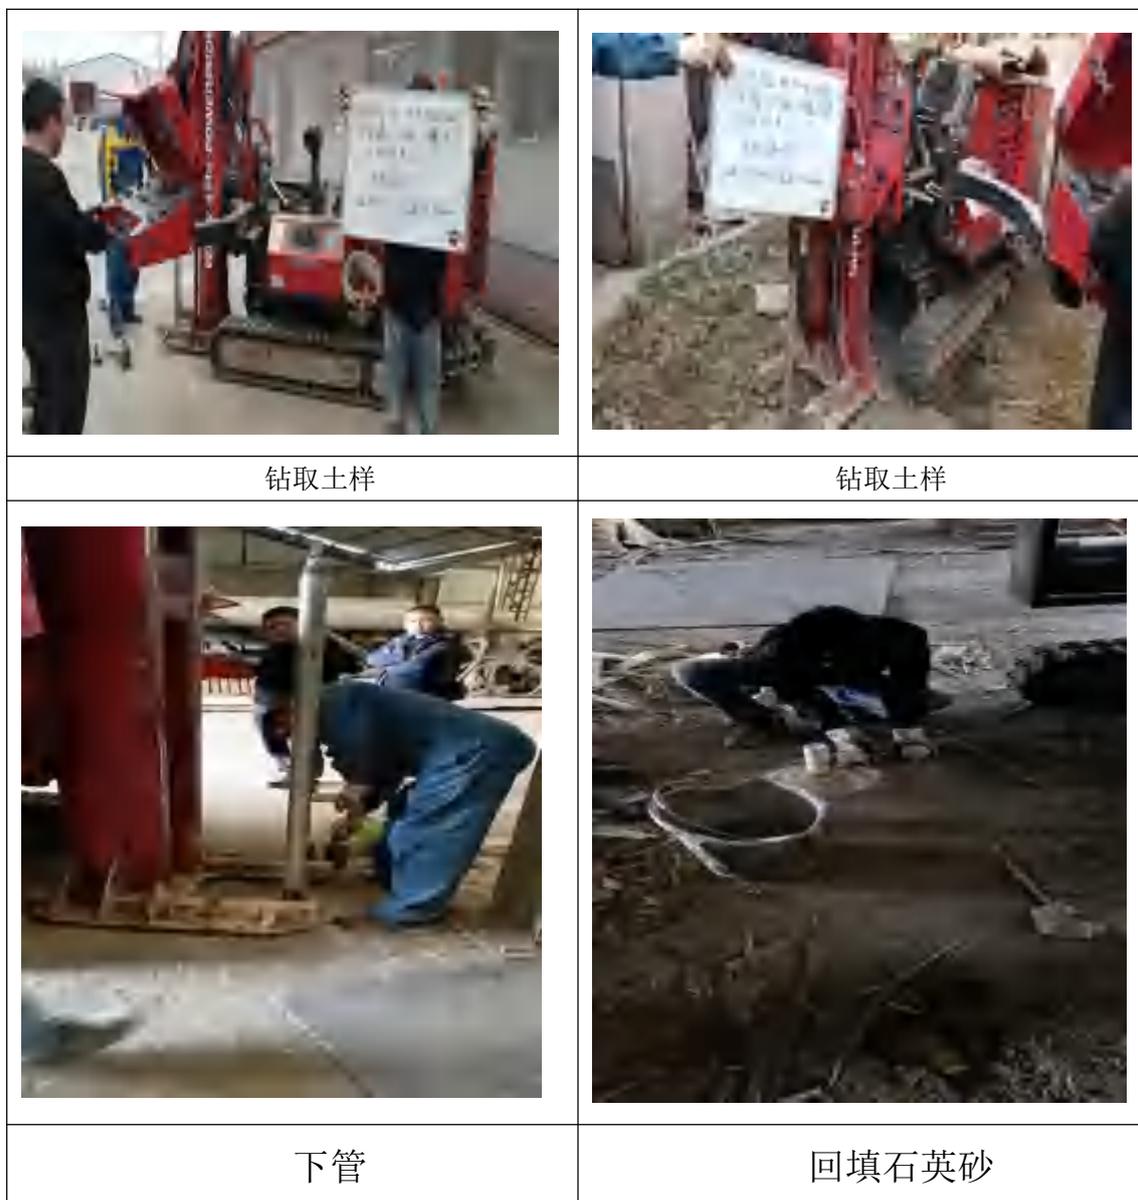
图9.2-1 现场采样照片

用取土器将柱状的钻探岩芯取出后，先采集用于检测VOCs的土壤样品，用刮刀剔除约1cm~2cm表层土壤，用非扰动采样器采集10g原状岩芯的土壤样品推入加有甲醇（色谱级或农残级）保护剂的40mL

棕色样品瓶内。用于检测重金属、SVOCs等指标的土壤样品，用采样铲将土壤转移至广口样品瓶内并装满填实。现场采样照片见下图所示。详细的采样照片见附件。

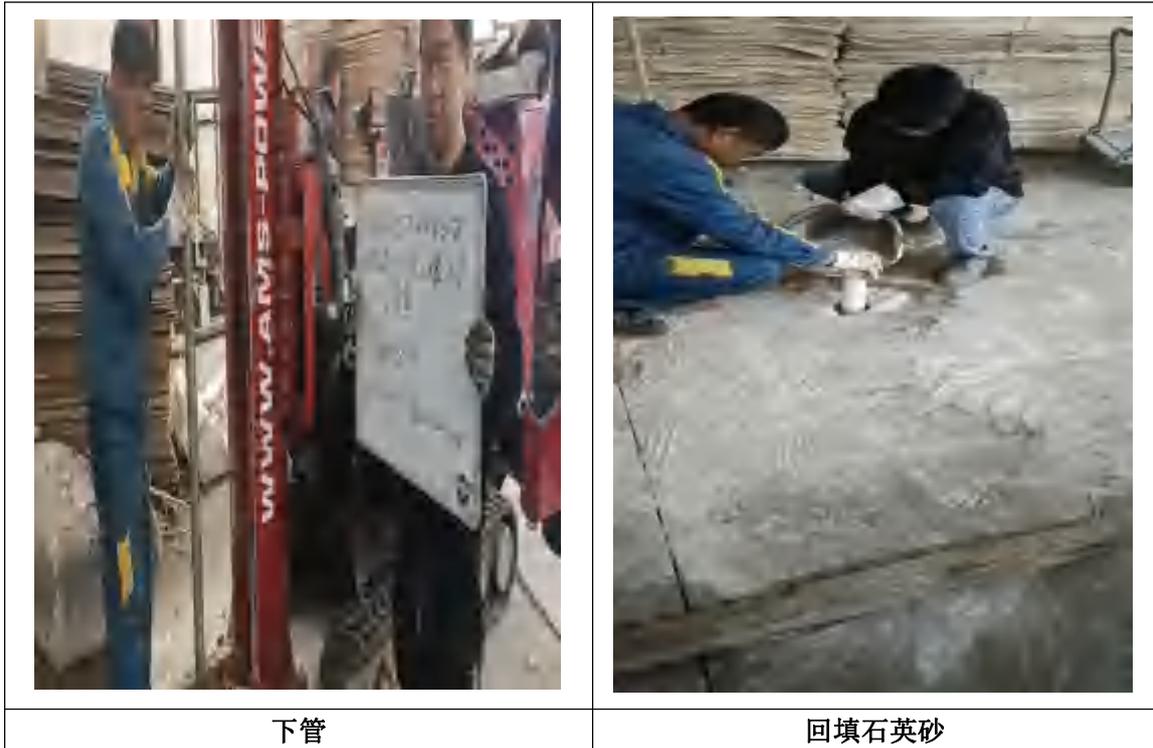
图 9.2-2 现场安装监测井

地下水监测井是在机械钻孔后，通过井管安装形成的。钻孔完成后，安装一根封底的内径 63mm 硬 PVC 井管，硬 PVC 井管由底部密闭的滤水管和延伸到地表面的白管两部分组成。滤水管部分是含水水平细缝（缝宽 0.2mm）的硬 PVC 花管。监测井的深度和滤水管的安装位置，由专业人员在现场根据监测井初见地下水位的相对位置，并根据各监测井的不同监测要求综合考虑后设定。

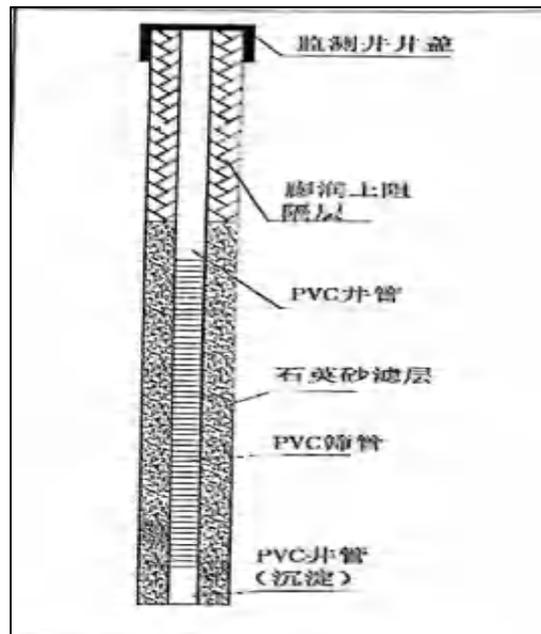
图 9.2-3 监测井剖面图示例

监测井滤水管外侧周围,用粒径 $\geq 0.25\text{mm}$  的清洁石英砂回填作为滤水层,石英砂从滤管底部一直回填至花管顶端以上 0.5 米处,然后再回填入不透水的膨润土或陶土。最后,在井口回填至自然地坪处。监测井挖掘记录及监测井安装简图。地下水样品采集、运输和质量保

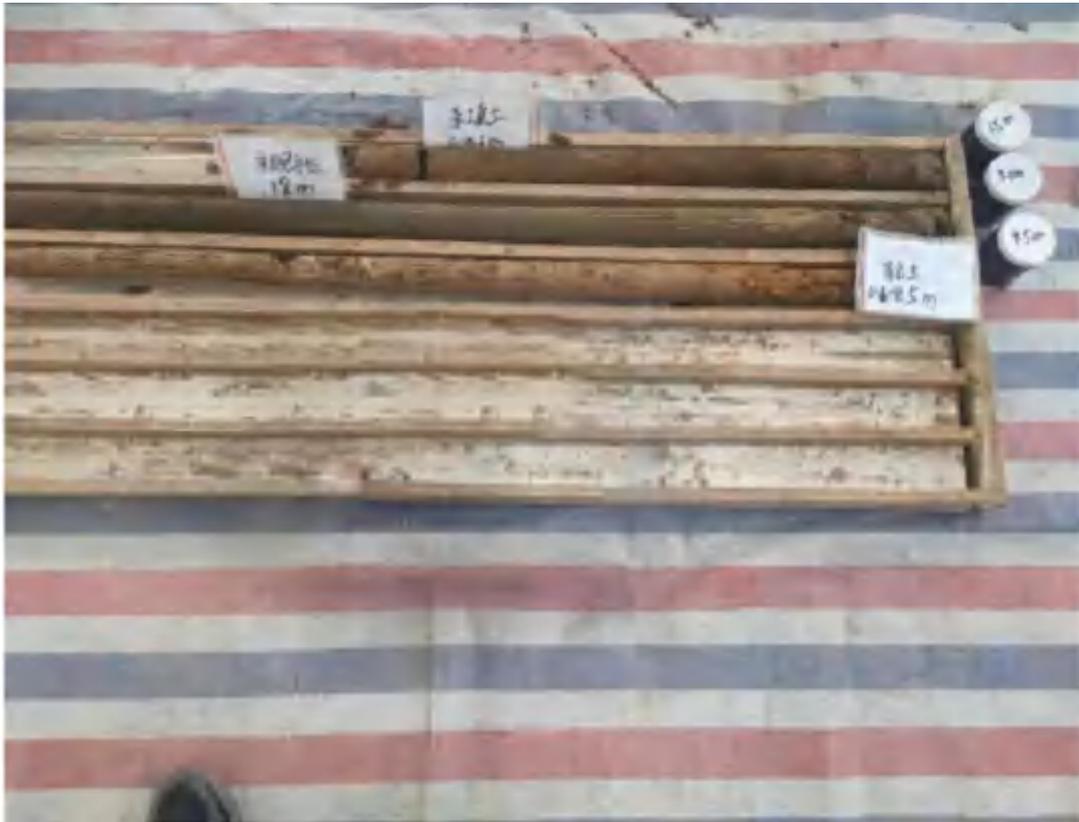
图 10.1-1 现场岩芯展示

根据本次调查的现场土壤钻探结果，场地整体地势平缓，地势落差小，钻探最大深度为 4.5m。土壤由上向下依次为耕土（杂填）、粉质粘土，现场岩芯如图 10.1-1 所示。钻探深度范围内的土层岩性与地勘报告中揭露的情况基本一直，钻孔柱状图如图 10.1-2 所示。

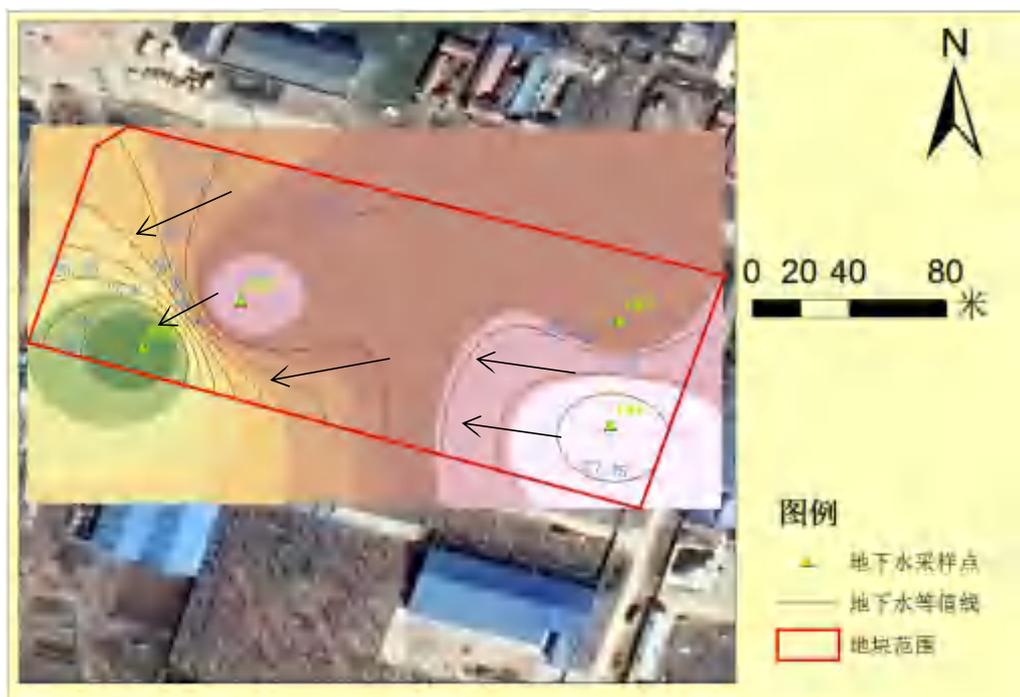
图 10.1-3 地下水井水位及流向图

根据钻探过程中揭露的地下水埋藏深度及点位坐标等信息，绘制地块地下水流场图，如图 10.1-3 所示。由图可以看出，地块潜水层地下水流向大致自东向西。
